Reštaurátorská dokumentácia

**Deesis – ikonostas zo 16. storočia
z gréckokatolíckeho chrámu sv. Lukáša
evanjelistu v Krivom č. ÚZPF 280/2
MK-6775/2022-180**

2023

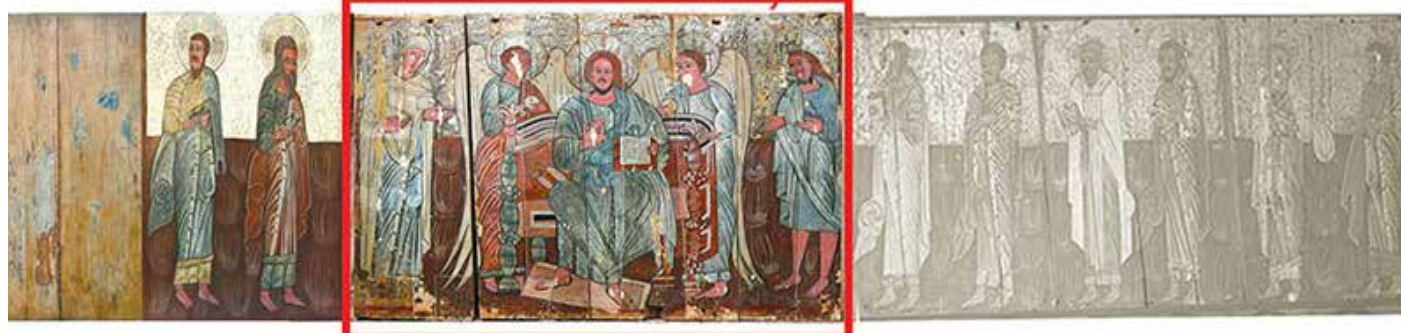
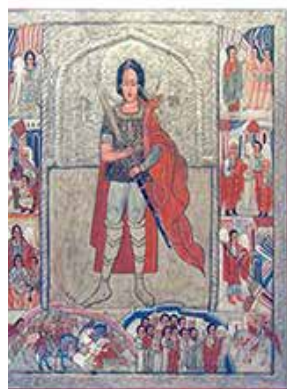
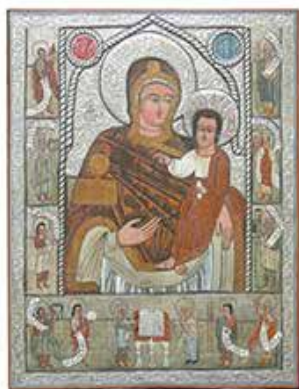
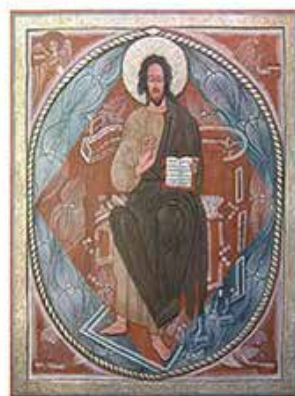
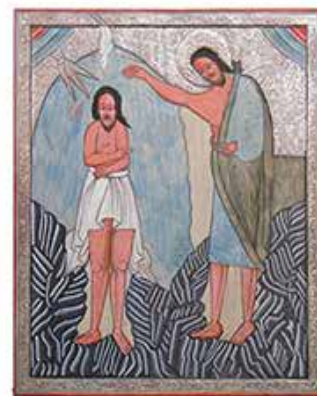
Ikona Deesis - reštaurátorské práce rozpracovaný stav (dokončenie odstraňovania sekundárnych zásahov, petrifikácia, stolárska a rezbárska úprava)

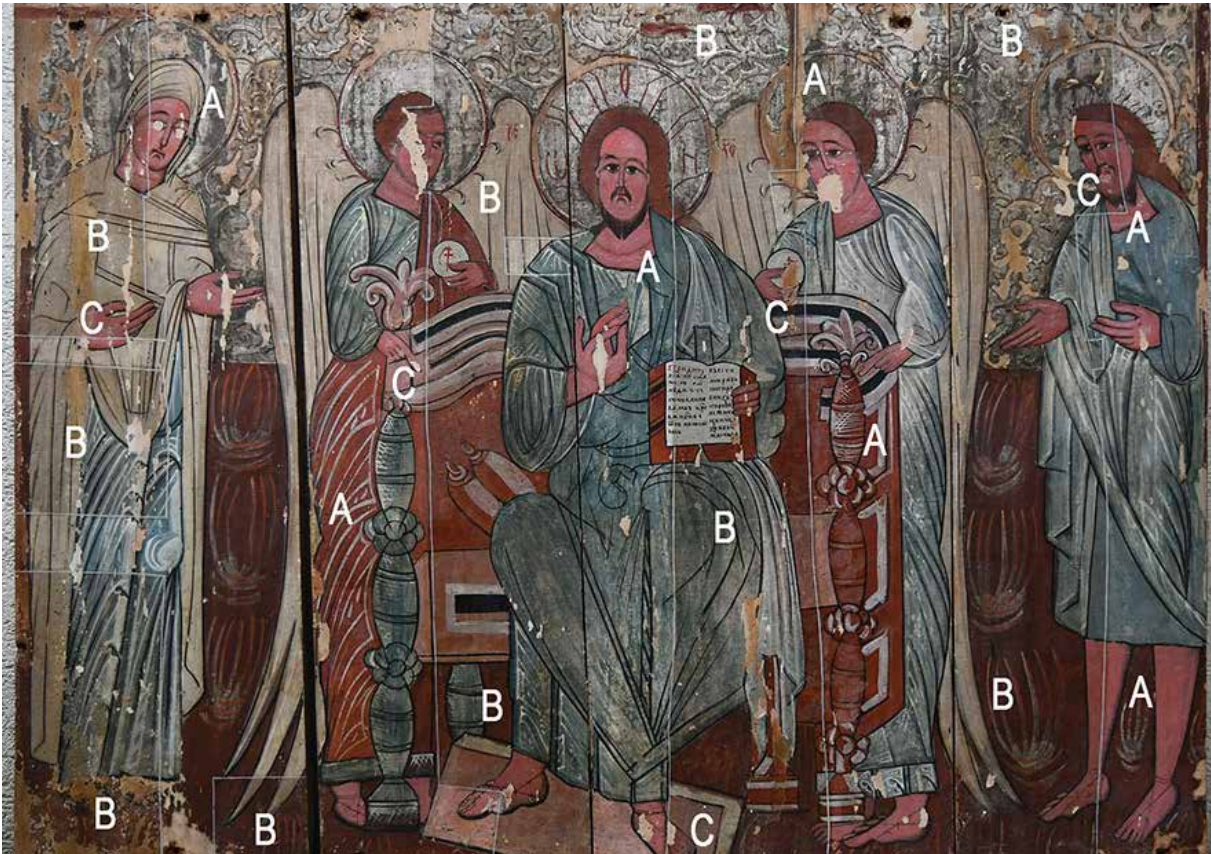
Celok, stav po upevnení a čiastočnom odstranení sekundárnych zásahov a depozitu

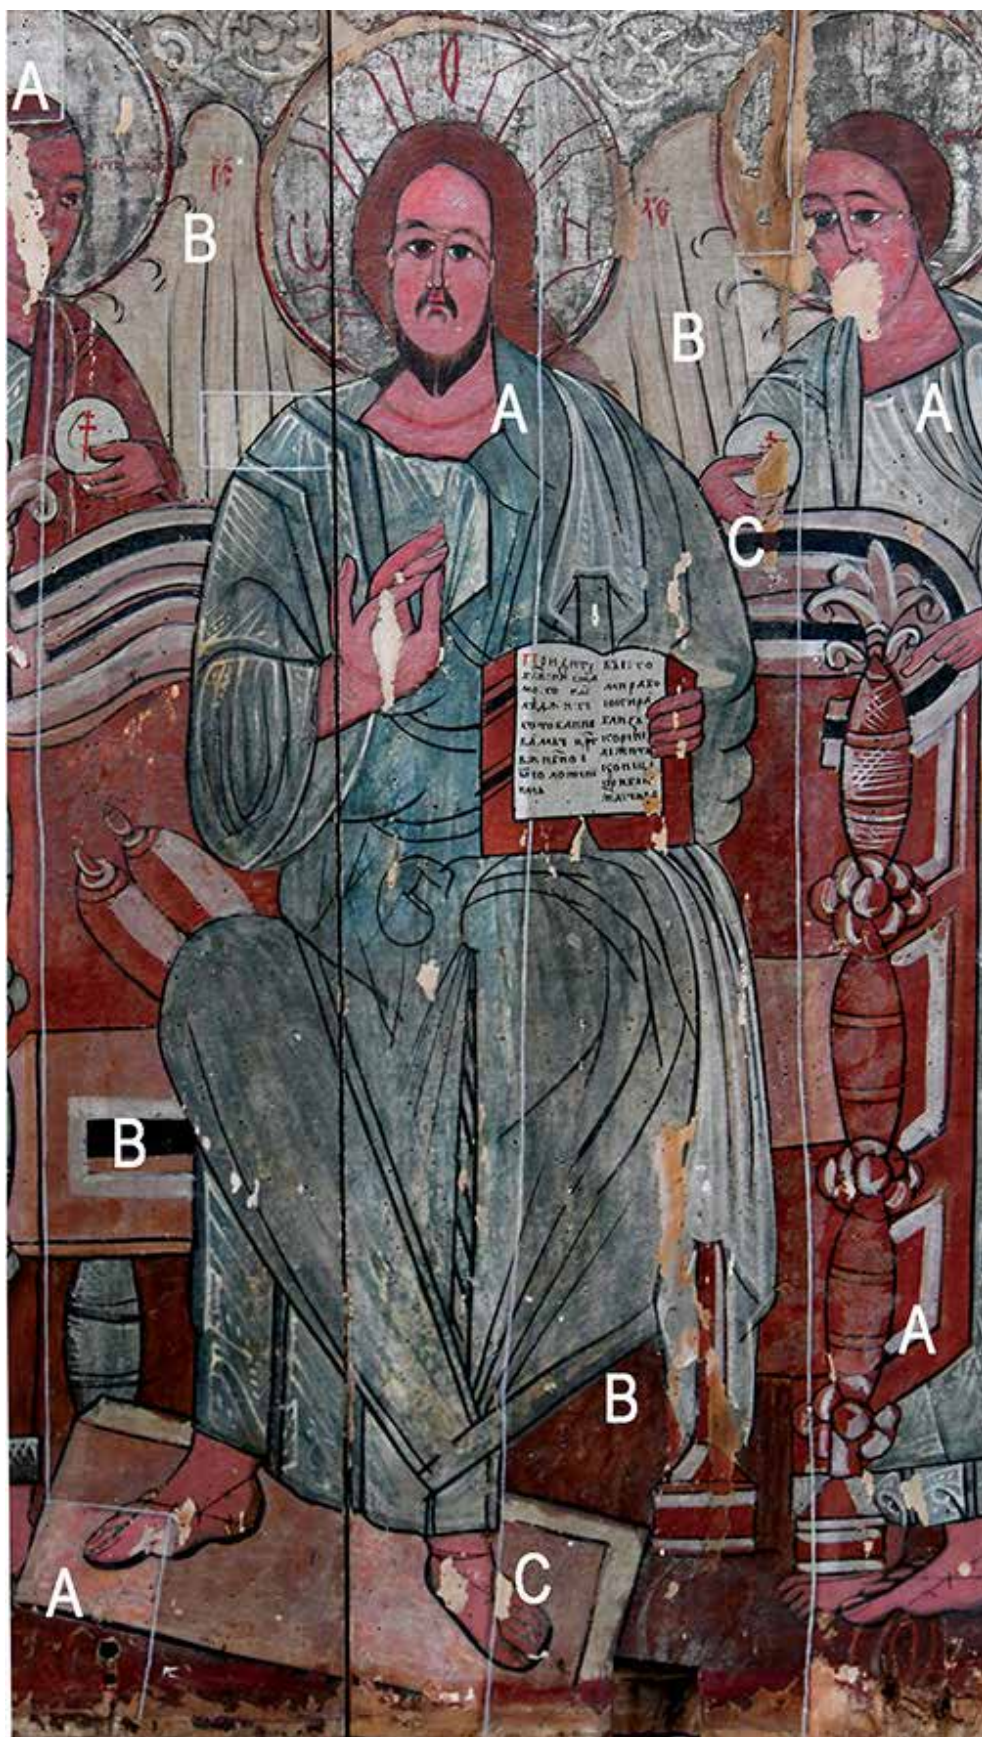
Detail, stav po upevnení a čiastočnom odstranení sekundárnych zásahov a depozitu

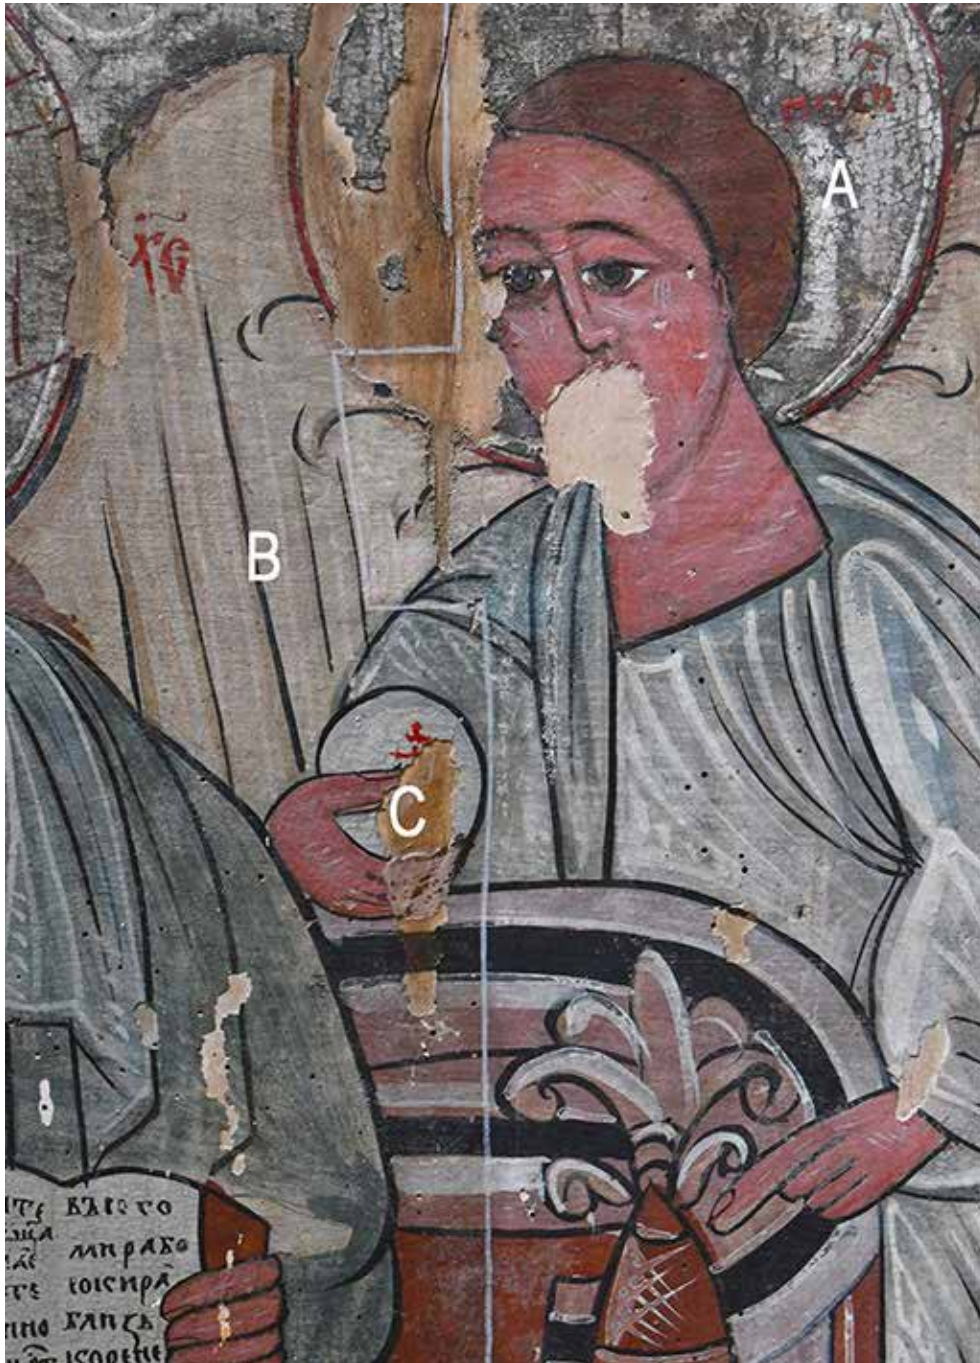
Detail, stav po upevnení a čiastočnom odstranení sekundárnych zásahov a depozitu

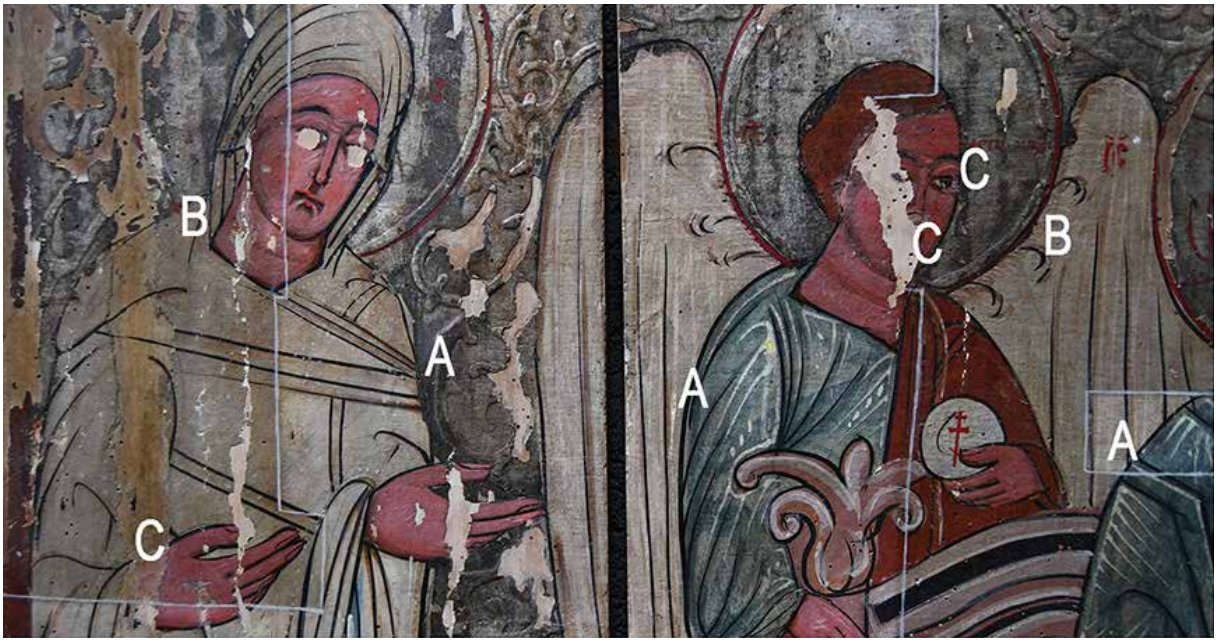
Detail, stav po upevnení a čiastočnom odstranení sekundárnych zásahov a depozitu

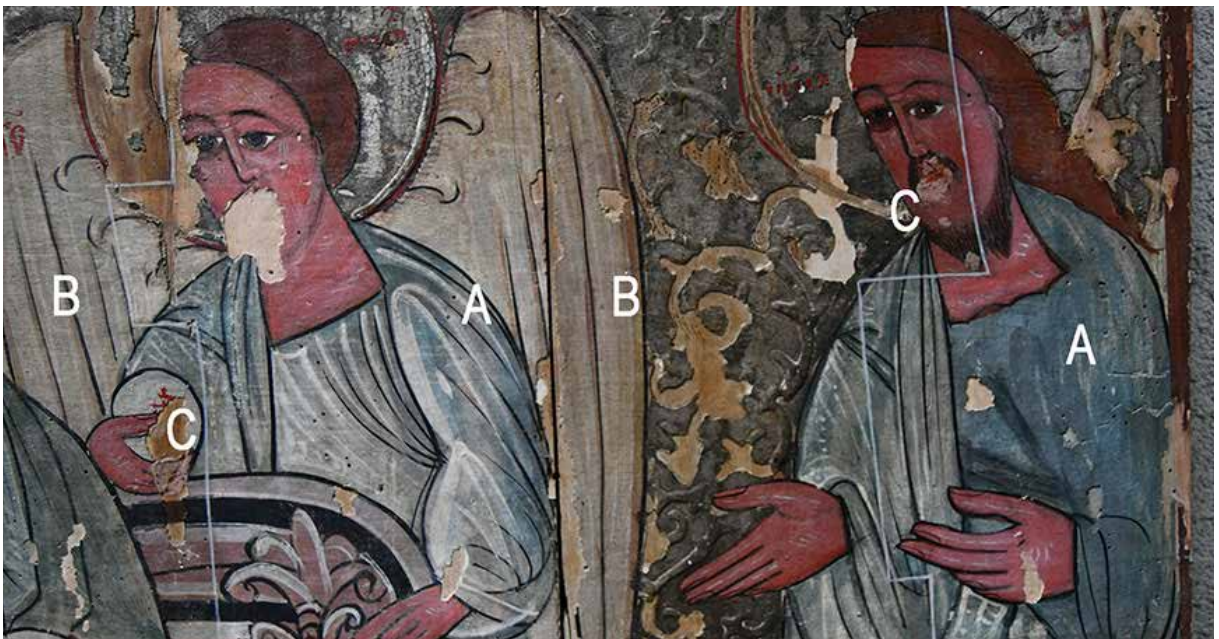
Detail, stav po upevnení a čiastočnom odstranení sekundárnych zásahov a depozitu

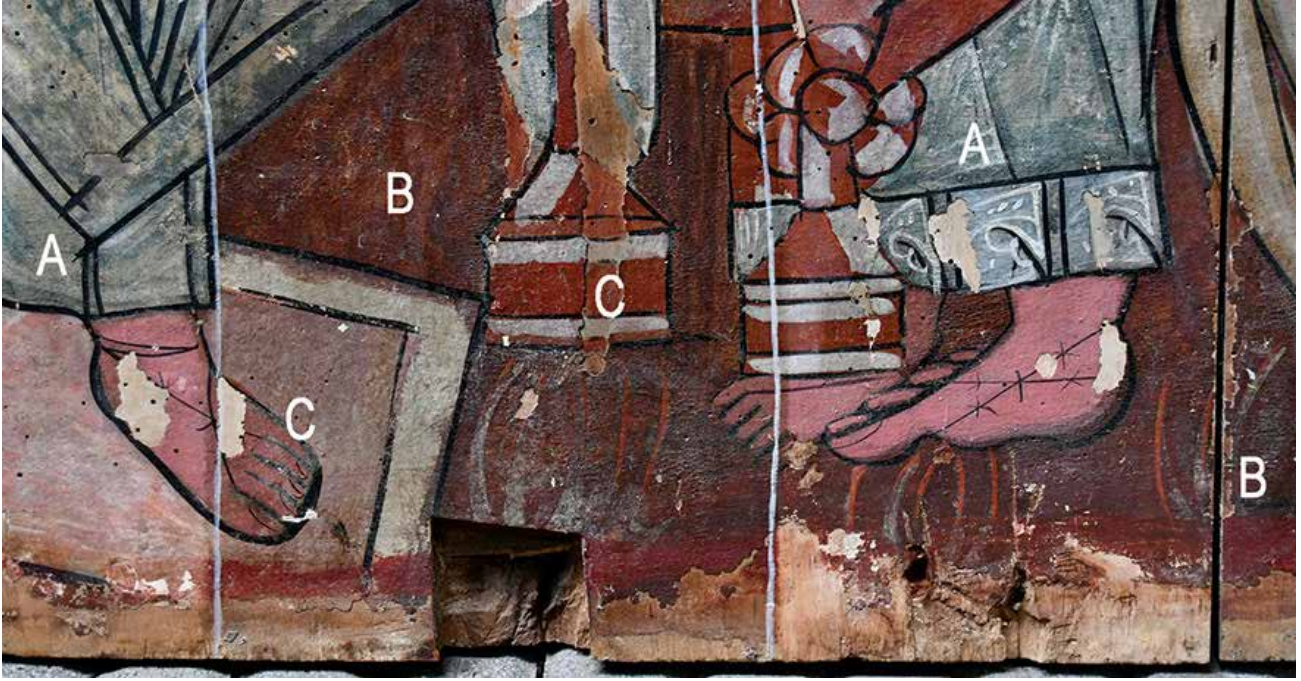
Detail, stav po upevnení a čiastočnom odstranení sekundárnych zásahov a depozitu

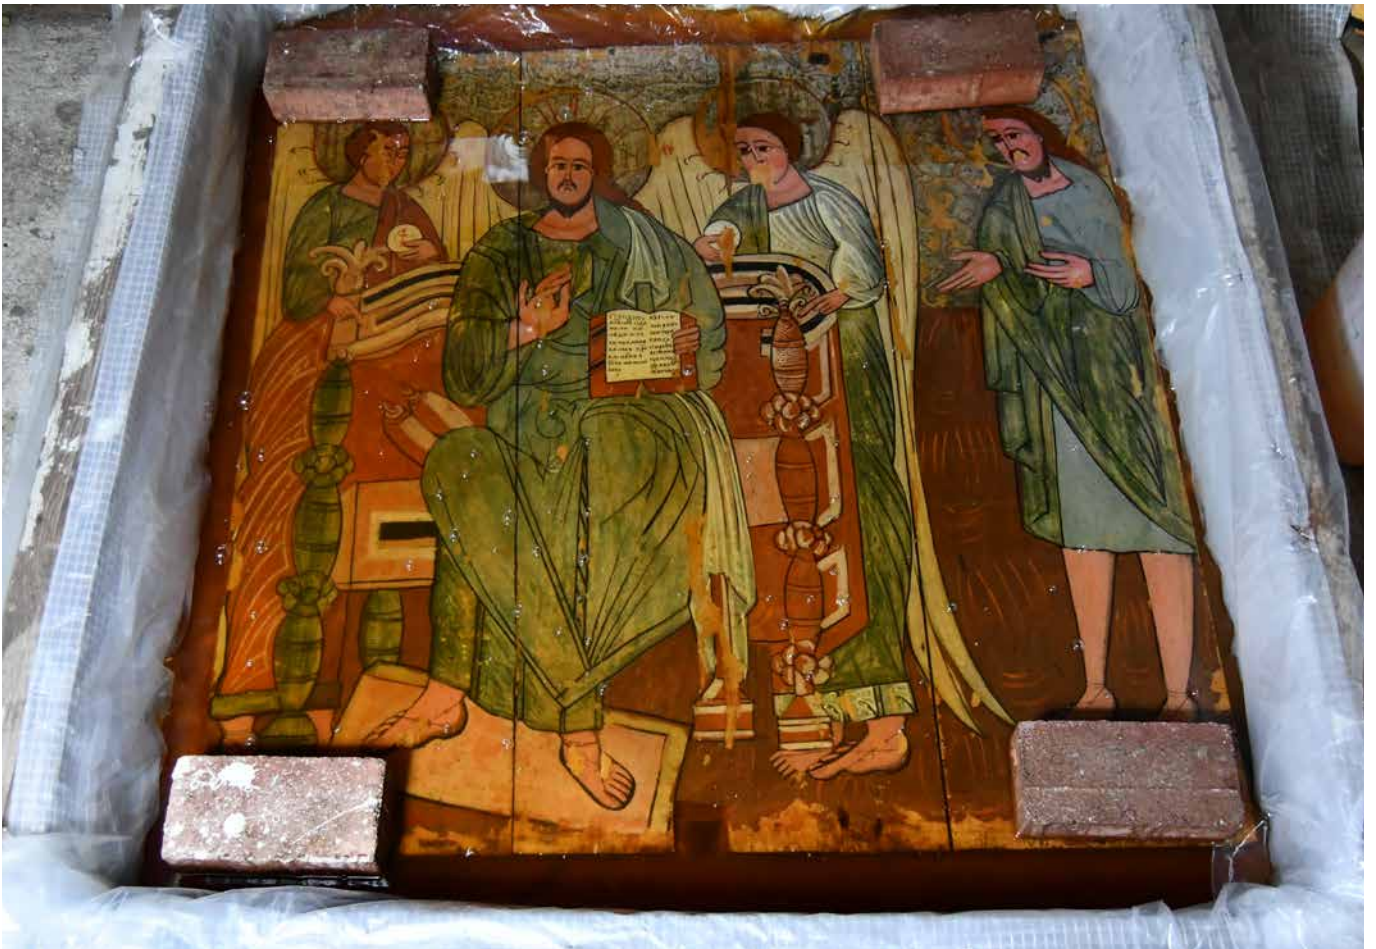
Celok, petrifikácia

3. Drevená hmota ikony bola spevnená petrifikáciou v roztoku Solakryl BT 55 v toluéne s prídavkom insekticída a antimikotika.
4. Pri stolárskej úprave bola po rozobratí, nevhodného a rozpadajúceho sa zvlaku, boli 4 tabule s 5 ikonami - postavami najprv spájané lepením predných strán a až následne boli zrealizovaná špeciálna povrchová parketáž, ktorej zvlaky nebudú zapustené do tenkej a navyše červotočom značne narušenej tabule, ale budú na povrchu ikony pridržiavané drevenými štvorčekami, upevnenými do hmoty dreva tabule drevenými kolíkmi.

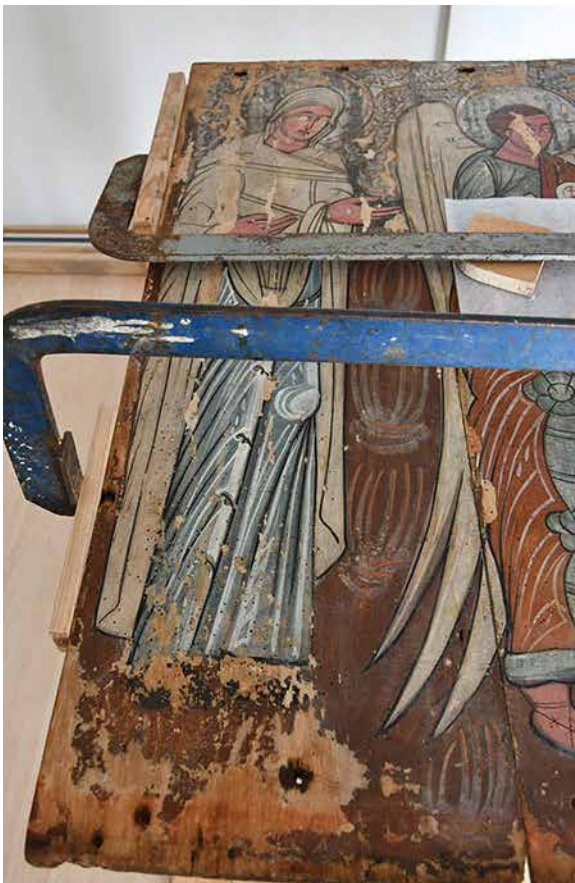
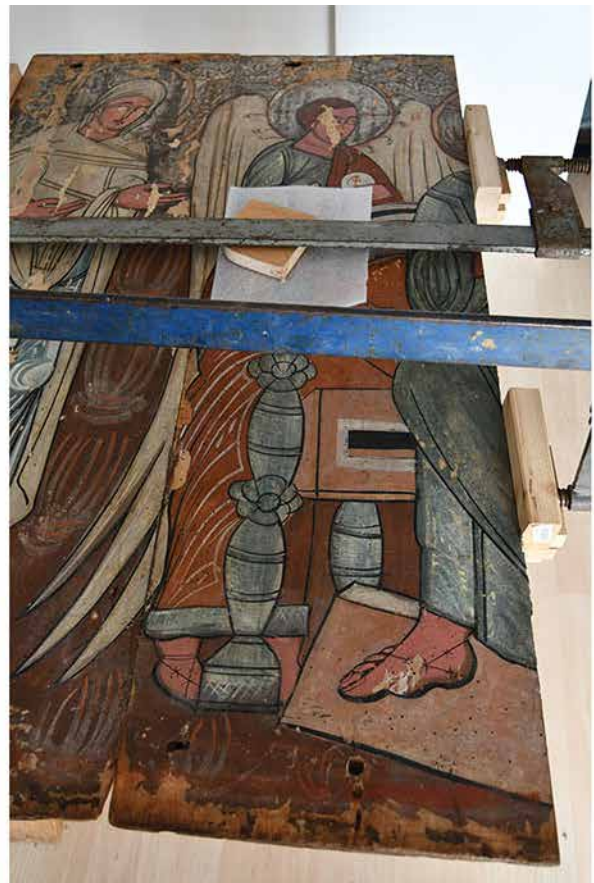
Stolárska úprava – konsolidácia drevenej podložky

Po rozobratí dnes už nevhodného rozpadajúceho sa zvlaku boli 4 tabule s 5 ikonami - postavami najprv spájané lepením predných strán. Každá rozobratá tabula bola postavená kolmo na pracovnú dosku, narezaná na viacerých miestach po celej dĺžke do hĺbky cca 2cm, v dĺžke 5cm a v hrúbke 0,3cm, do nej budú vložené tenké dubové doštičky. To isté bolo urobené aj na druhej tabuli s vyznačením na oboch, aby nedošlo k posunu obrazovej časti. Potom boli obe spájané lepením obrazovou časťou hore kvôli rozličnej hrúbke tabúl, čo bolo veľmi náročné vzhľadom na veľmi krehkú, tenkú cca 0,1cm - 0,2cm podkladovú a farebnú vrstvu a reliéfne pozadie. Navyše tým, že nefunkčné zvlaky tabule nedržali sa tabule od seba oddelili a vo vlhku sa skrútili, takže išlo aj o ich vyrovnávanie. Obrazové časti boli spájané 2 × po dvoch tabuliach a 3 × boli spojené v strede na Pantokrátorovi všetky 4 tabule so snahou udržať rovný povrch na lícnej strane. Po každom spájaní, sňatí zverákov, boli krehké, podkladové a farebné vrstvy a reliéfne pozadie opätovne upevnené. Pretože sú veľmi tenké, bolo rizikom chrániť ich prelepami, ktoré by navyše aj obmedzili a zhoršili možnosť správneho nasadenia obrazovej časti, nakoľko aj na samotnej maľbe sú tenké línie a tiež, aby sa dalo okamžite odstraňovať pretečené lepidlo pri spájaní tabúl.

Následne bolan vykonaná špeciálna parketáž, ktorej zvlaky z dubového dreva niesú zapustené do tenkej a narušenej tabule, ale sú upevnené na jej povrchu malými doštičkami s drevenými kolíkmi. Tieto malé doštičky boli upravované, aby sa prispôbili nerovnej zadnej strane ikony. A až po parketáži, bolo možné ikony otočiť obrazovou plochou hore a po opätovnom upevnení s papierovými prelepami so zatažením. Tu boli ešte dorezané chýbajúce časti tabule, vyplnené kvôli upevneniu na chóre a tiež veľké praskliny lipovým drevom.

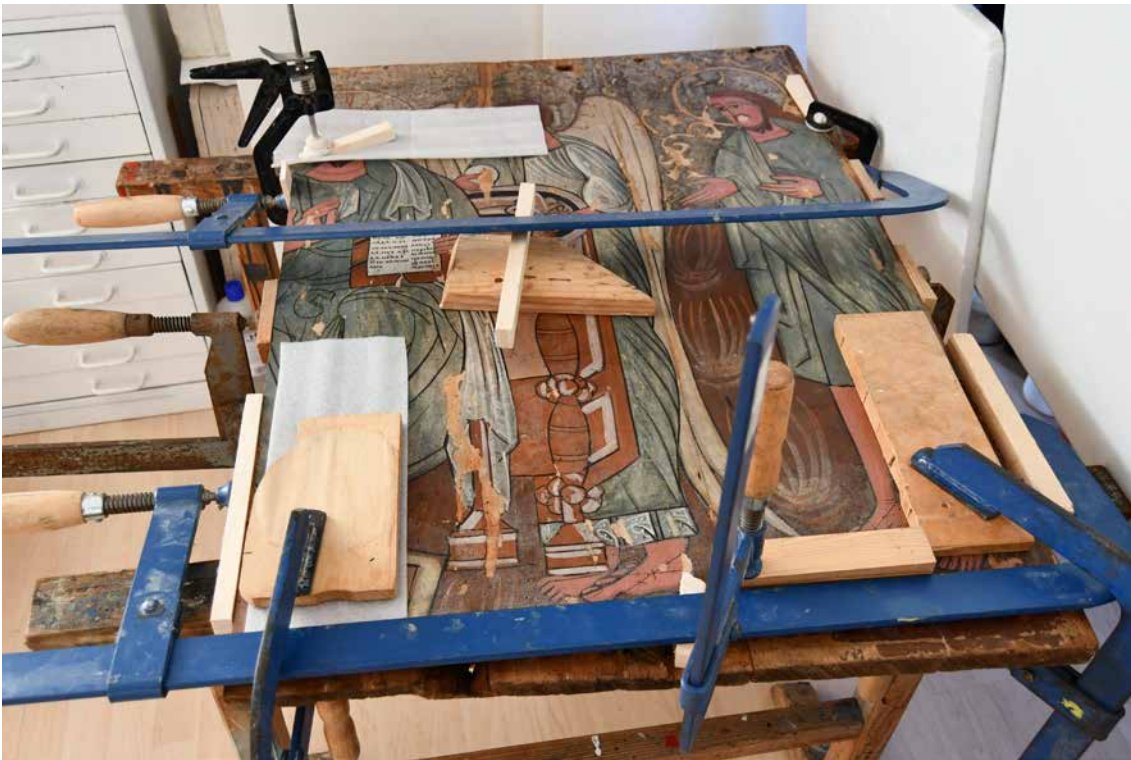
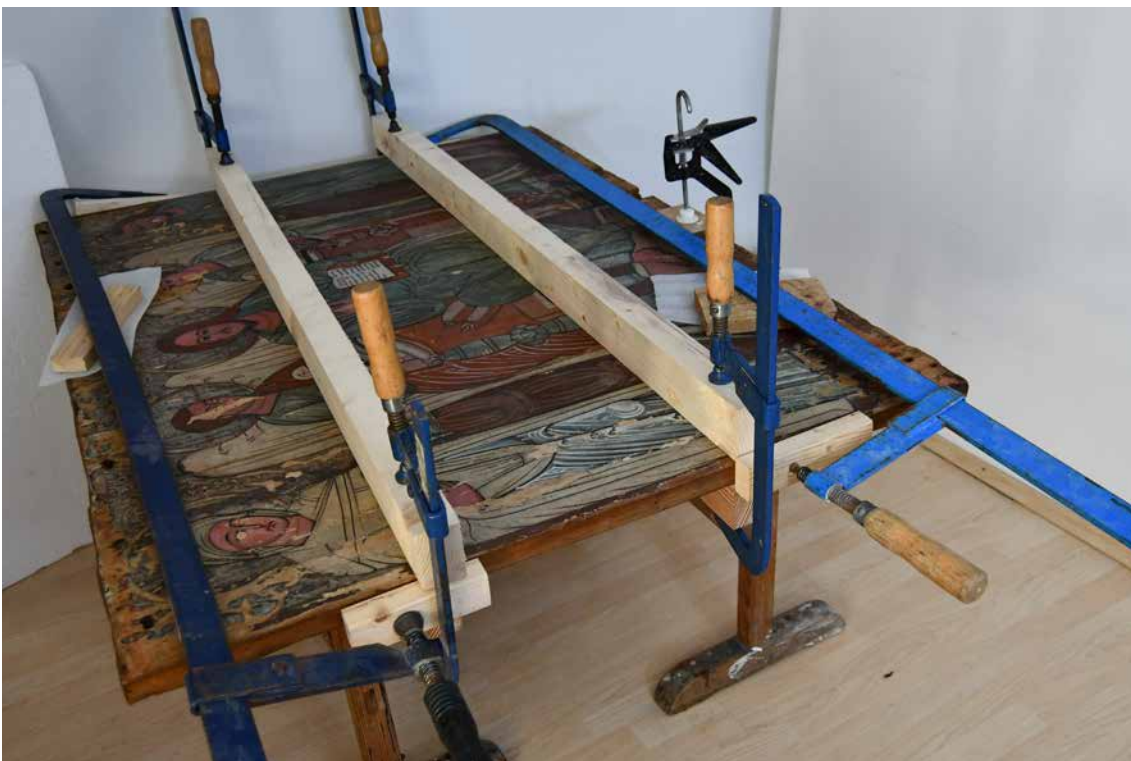
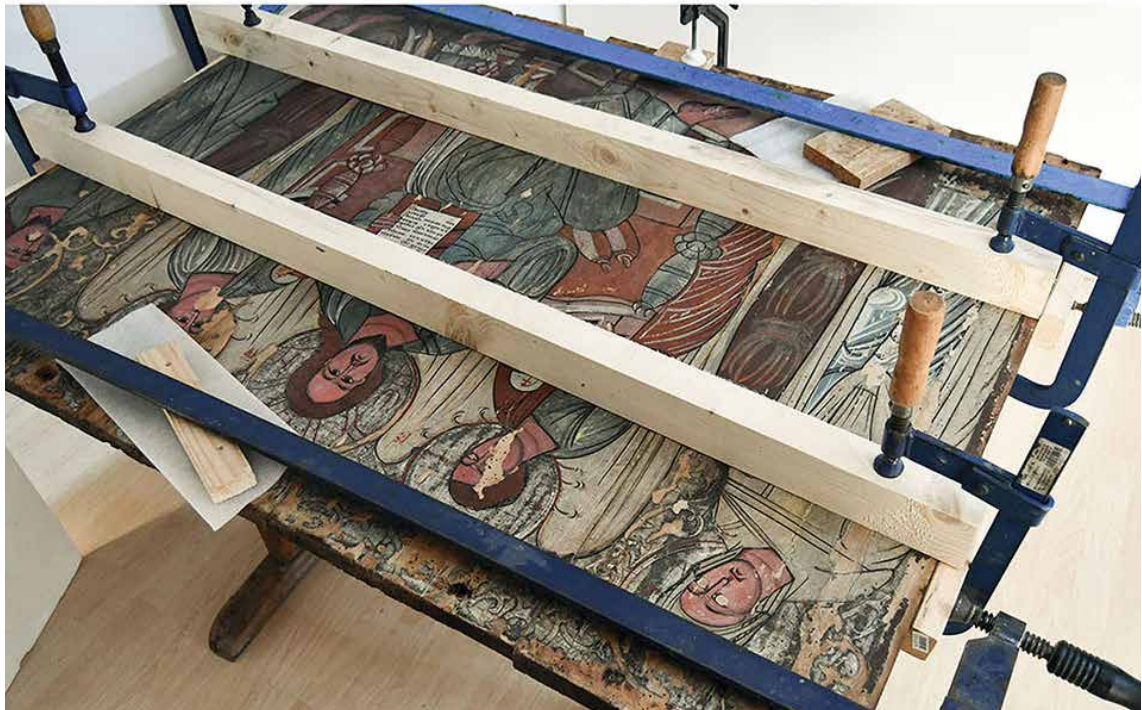
Celok, stolárska rezbárska úprava

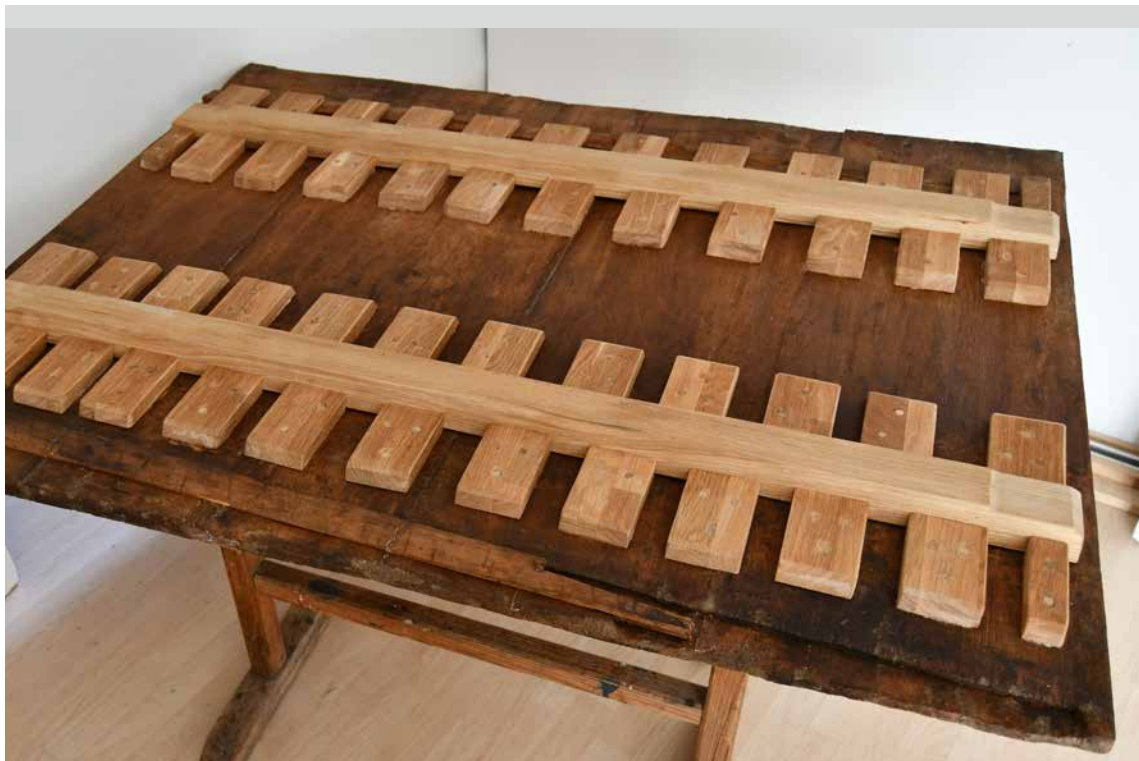
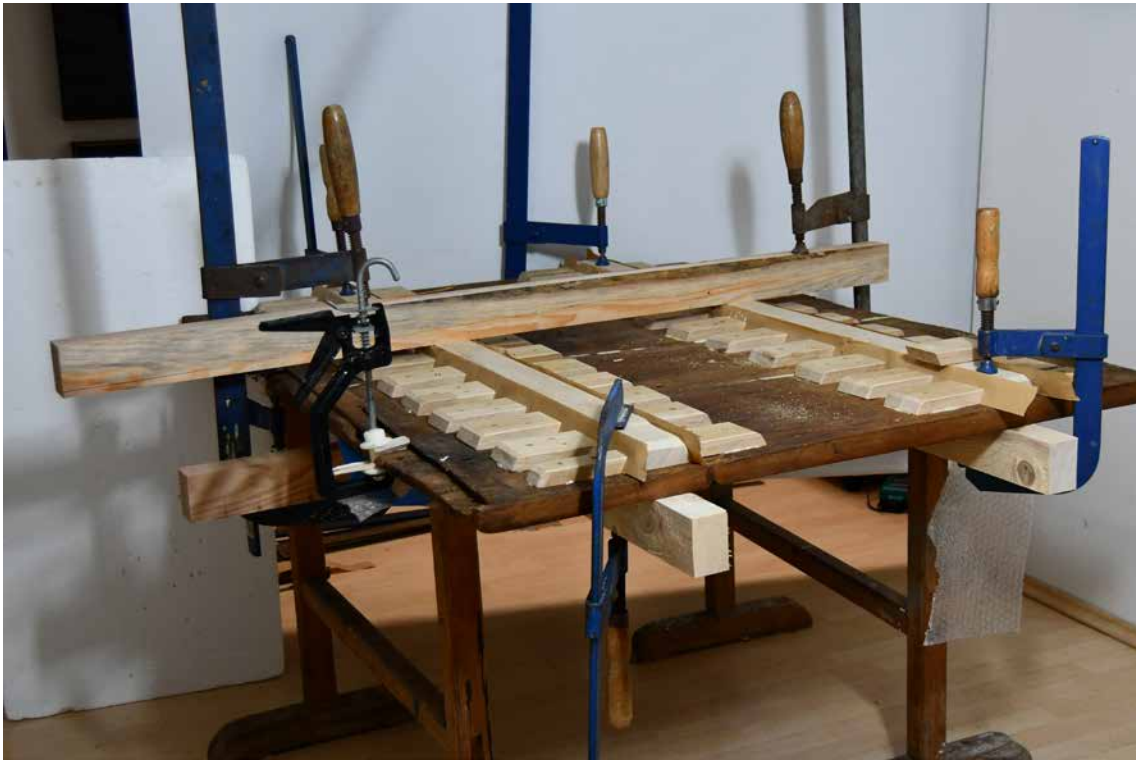
Celok, stolárska rezbárska úprava, parketáž

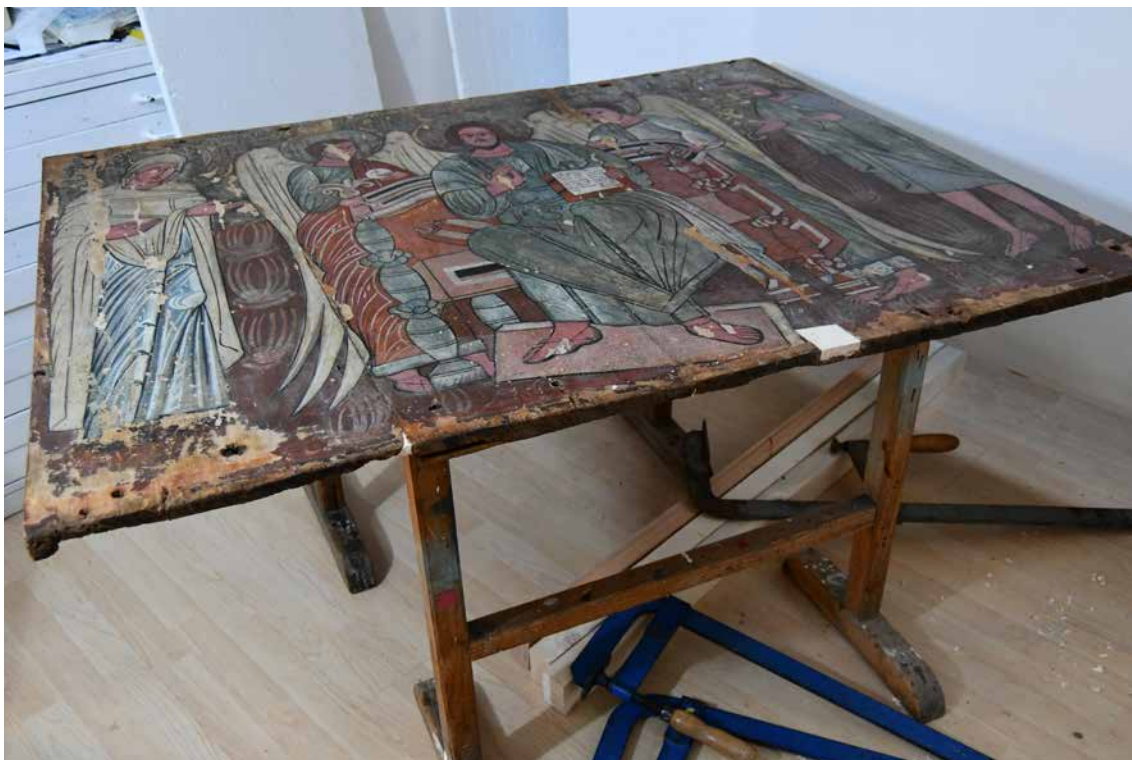
Celok, po stolárskej a rezbárskej úprave

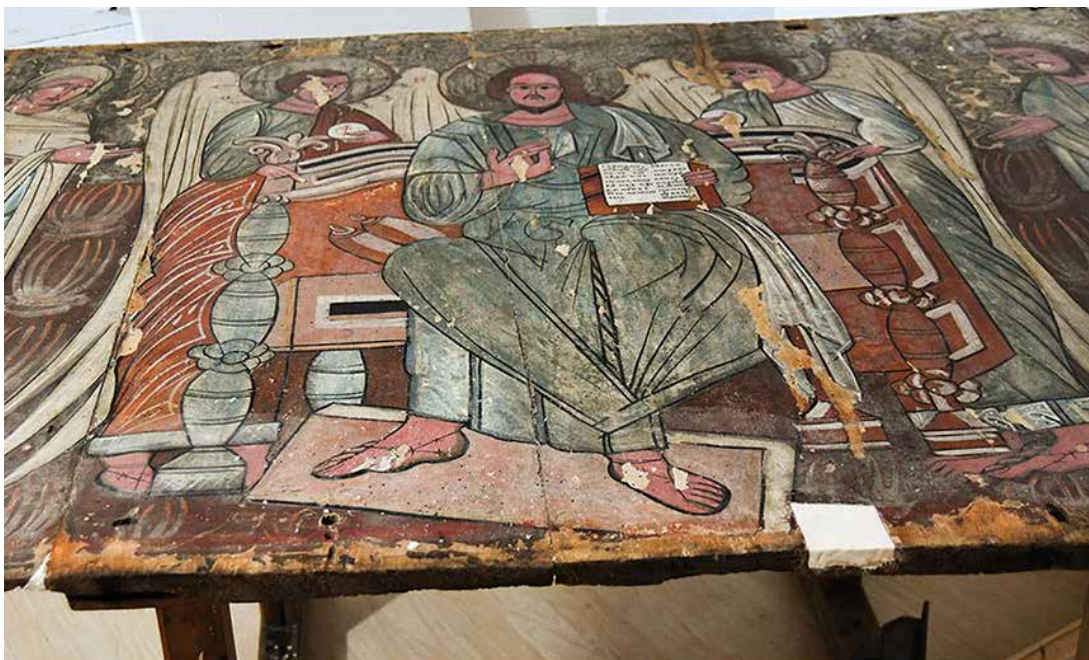
Detail, po stolárskej a rezbárskej úprave
